**ING. PAVEL SVOBODA**

Stavební a expertní kancelář, Jihoslovanská 21, 779 00 Olomouc

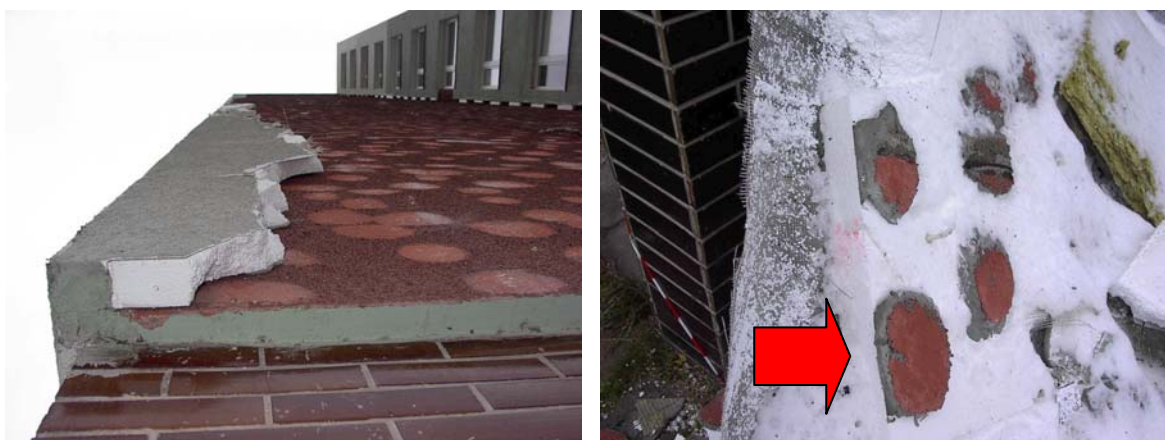
*Obr.4 a 5 Nnezajištění požadované soudržnosti lepicí hmoty s podkladem a zásadně nesprávný způsob jejího nanesení na desku tepelné izolace*

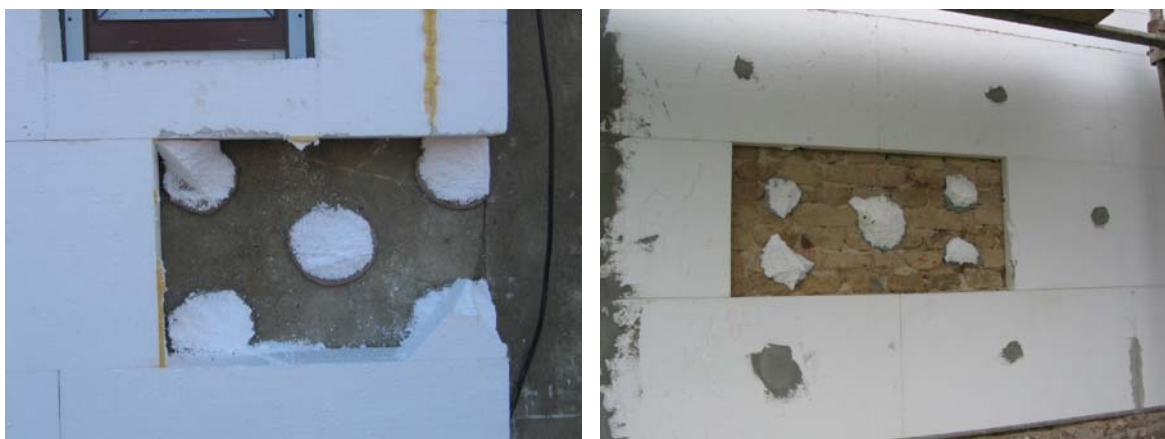
*Obr.8 a 9 Zásadně nesprávný způsob nalepení desek z EPS z hlediska správného umístění lepicí hmoty a velikosti lepené plochy*

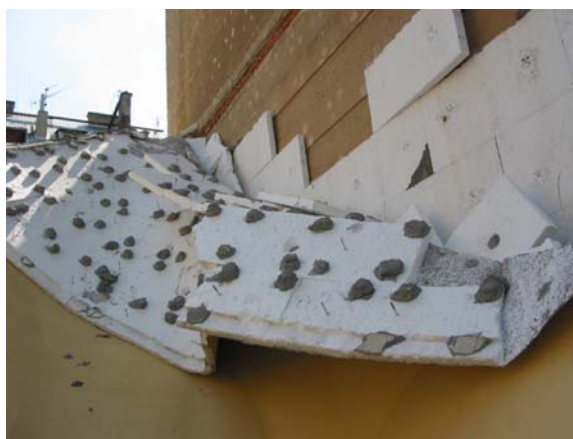
*Obr.10 Zásadně nesprávný způsob nalepení desek z EPS z hlediska správného umístění lepicí hmoty a velikosti lepené plochy*

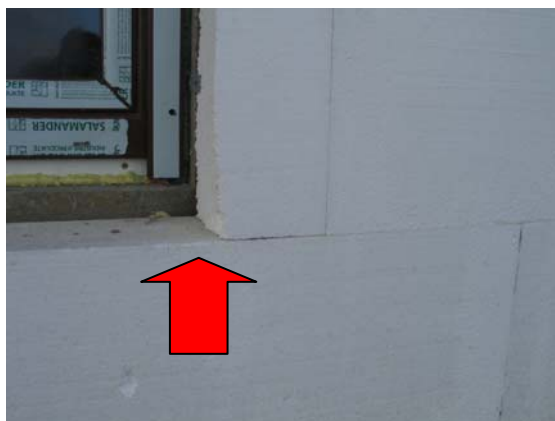
*Obr.14 Nesprávný způsob osazení desky EPS z hlediska umístění jejího styku vzhledem k rohu stavebního otvoru*

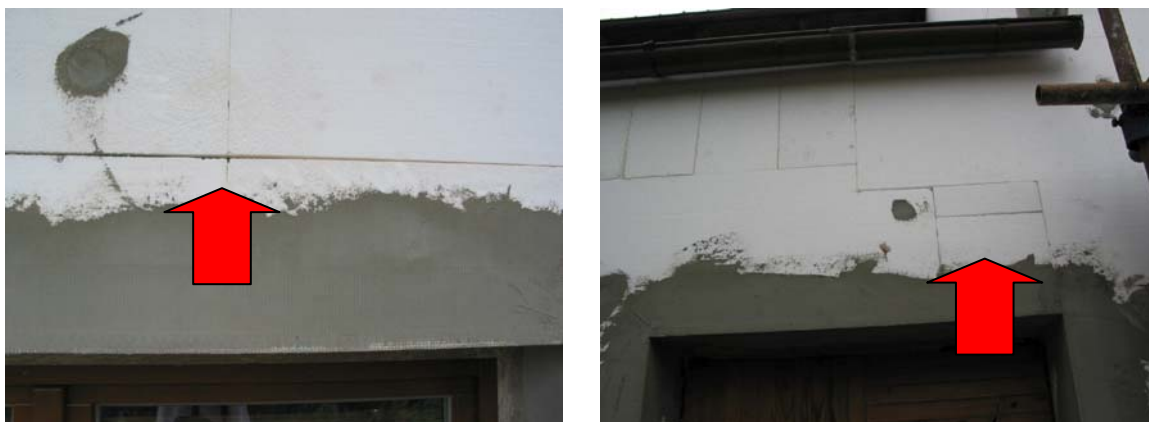
Obr.15 a 16 Neosazení desek na vazbu a nesprávné vyložení svislého rozměru z přířezů

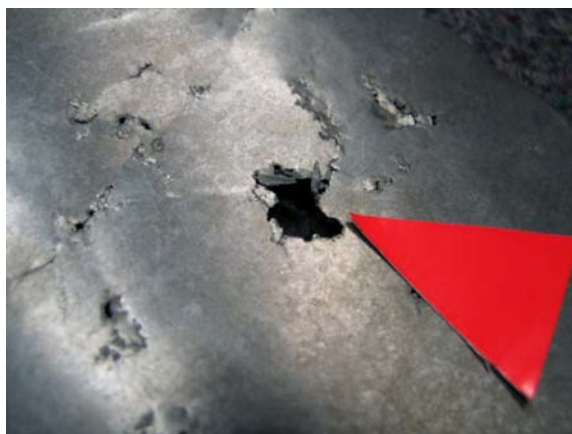
*Obr.23 Detailní pohled na oplechování parapetu z TiZN zcela poškozeného elektrochemickou korozí (oplechování bylo připevněno lepicím tmelem)*

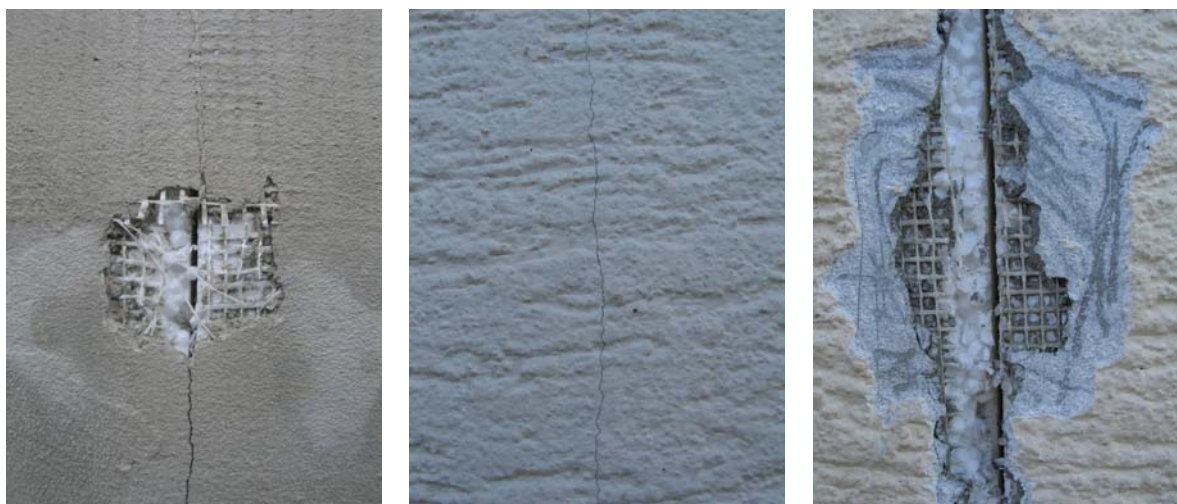
*Obr.28 Vznik trhlin v místech nepřeložených síťovin jak v základní vrstvě, tak ve vrstvě konečné omítkové úpravy. Místo nepřeložených síťovin bylo v obou dvou případech ještě navíc situováno do styků tepelně izolačních desek*

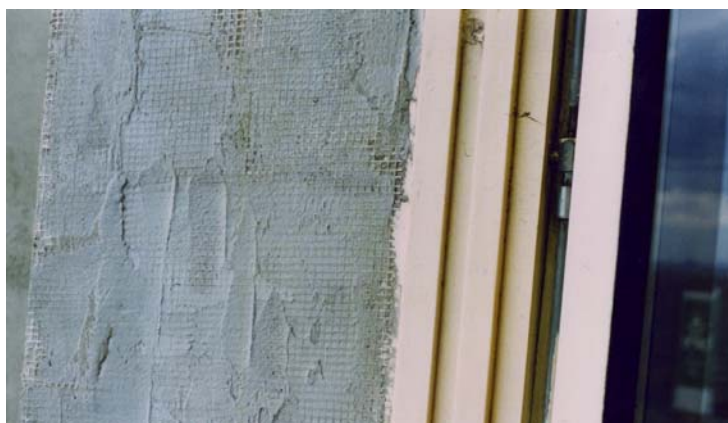
*Obr.29 Nedostatečné krytí síťoviny a nepřípustně nerovný povrch základní vrstvy*

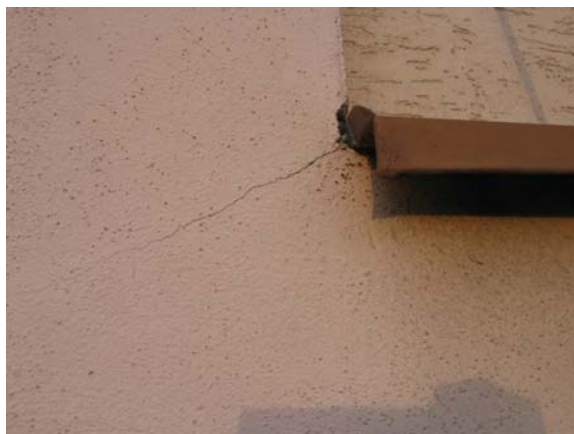
*Obr.31 Vznik trhlin v dolním rohu stavebního otvoru*

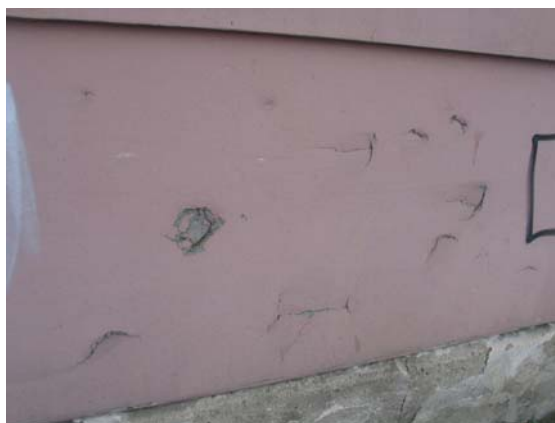
*Obr.32 Mechanicky poškozené kontaktní zateplení provedené bez zesilujícího vyztužení*

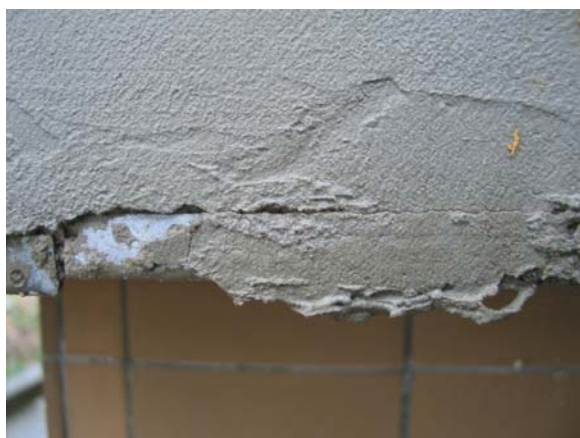
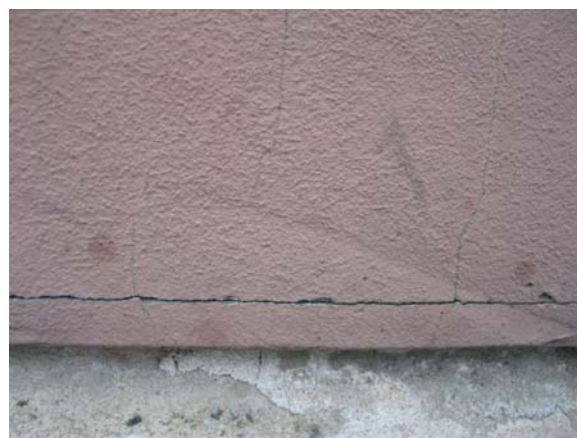
*Obr.33 a 34 Trhliny v oblasti zakládací lišty ve stěrce a i v omítkové povrchové úpravě z titulu nevyhovujícího provedení základní vrstvy*

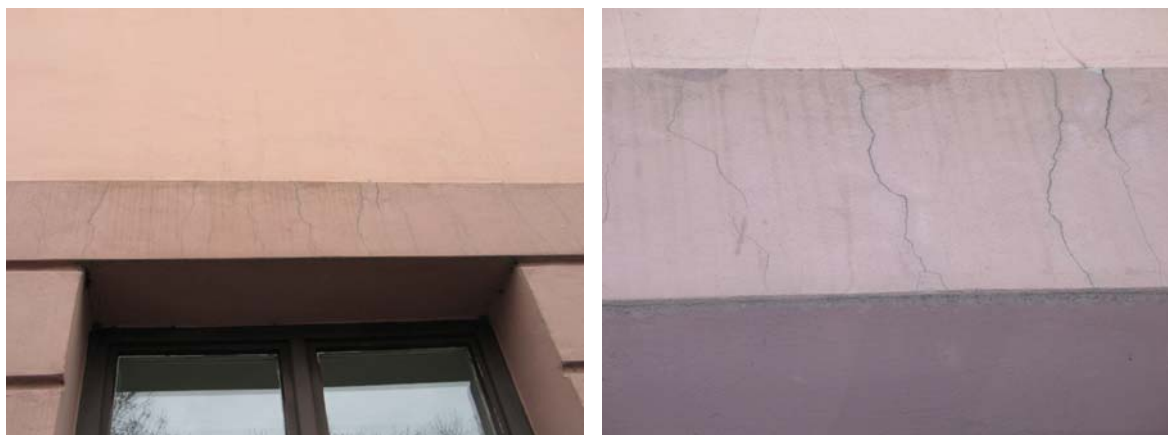
*Obr.41 a 42 Použití nevhovujícího typu omítkové povrchové úpravy pro vnější kontaktní zateplovací systém – vpravo detailní foto*

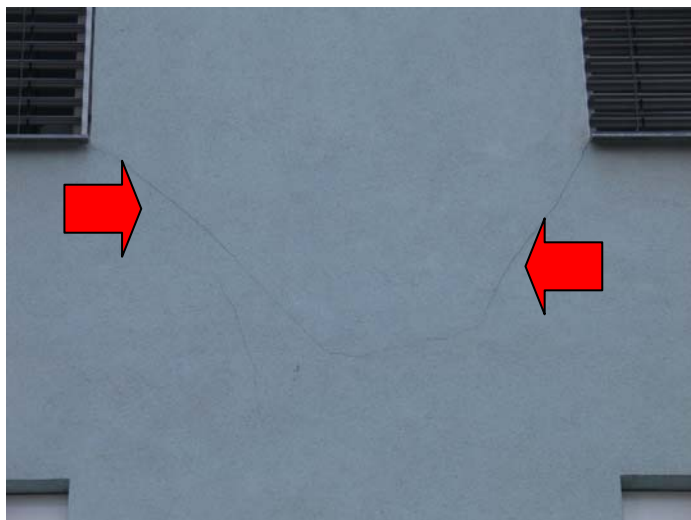
*Obr.43 Vznik výrazných trhlin v ploše provedeného zateplení hlavně z titulu nedostatků při způsobu lepení izolačních desek, dále střídáním desek z MW s kolmým a podélně orientovaným vláknem, proměnnou tl. základní vrstvy s kolísajícím způsobem vložení síťoviny*

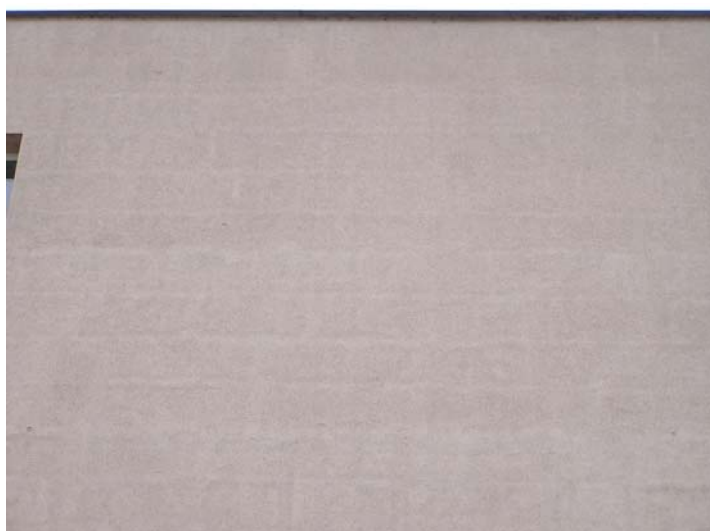
*Obr.44 Viditelná kresba deformací tepelně izolačních desek z EPS v důsledku jejich špatného lepení (z fotoarchivu firmy Paulín CZ s.r.o.)*
